中华科学家公园提升改造(工程)项目

# 水土保持方案报告表

(报批稿)

编制单位：绵阳市水利规划设计研究院有限公司

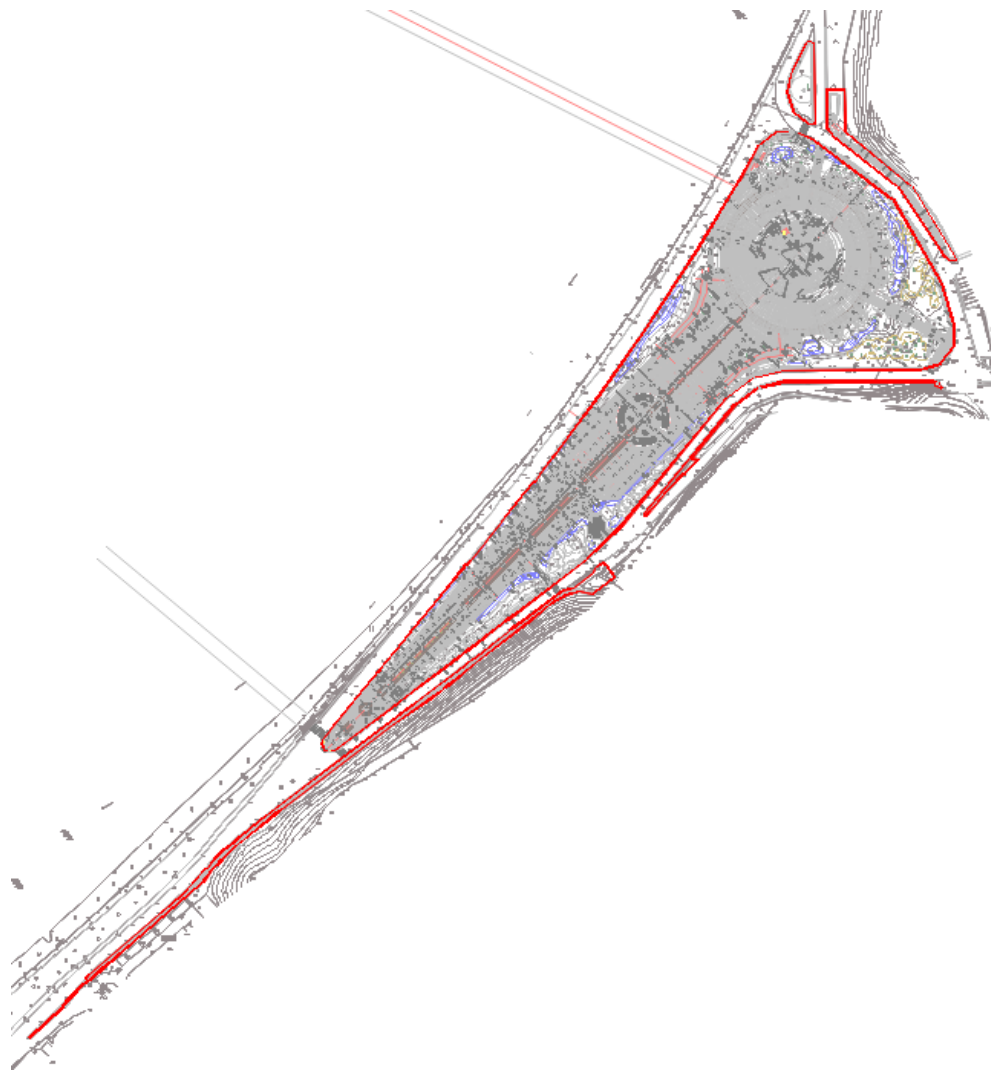
图 2.1-2 工程平面布置图

项目改造区域包括芙蓉溪滨河路及芙蓉路北段道路之间的围合场地、芙蓉溪北路富乐山公园停车场入口至绵阳博物馆位置靠山一侧挡墙及人行道改造以及科学家公园北侧市政道路对面人行道及中央绿化组团，总用地面积 33898.50m<sup>2</sup>。场地内地形较平整，整体建设条件良好。

项目分为指南车广场、活字印刷广场、造纸术广场、火药雕塑广场、黄桷树廊架广场、智慧之城雕塑圆形广场等组成。
